PROCÈS-VERBAL DE CONSTAT

PROCES-VERBAL DE DESCRIPTION

Ce jour sur la commune de CHAINAZ LES FRASSES, ROUTE DU GOLERON, où j'ai procédé aux constatations suivantes :

Dossier Technique Immobilier

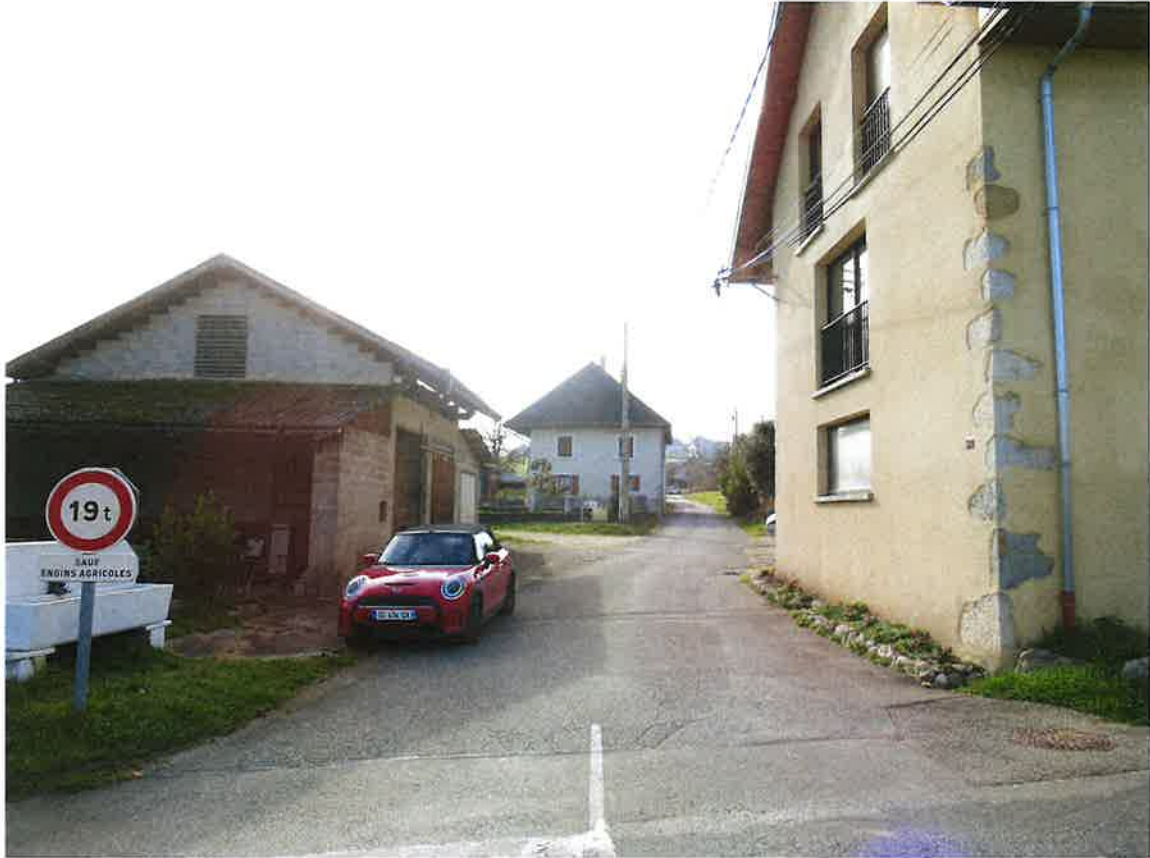
Photographie N° 1

La parcelle borde au Nord-est la voie communale numéro 1 et au Sud-ouest la ROUTE DU GOLERON qui la dessert.

Un panneau situé à proximité de l'accès à la parcelle depuis la ROUTE DU GOLERON annonce "PARKING LA GRANGE A THOINE", immeuble d'habitations situé face au tènement, de l'autre côté de la ROUTE DU GOLERON.

- un lavoir
- **une construction manifestement ancienne, probablement à l'origine à usage de grange.**

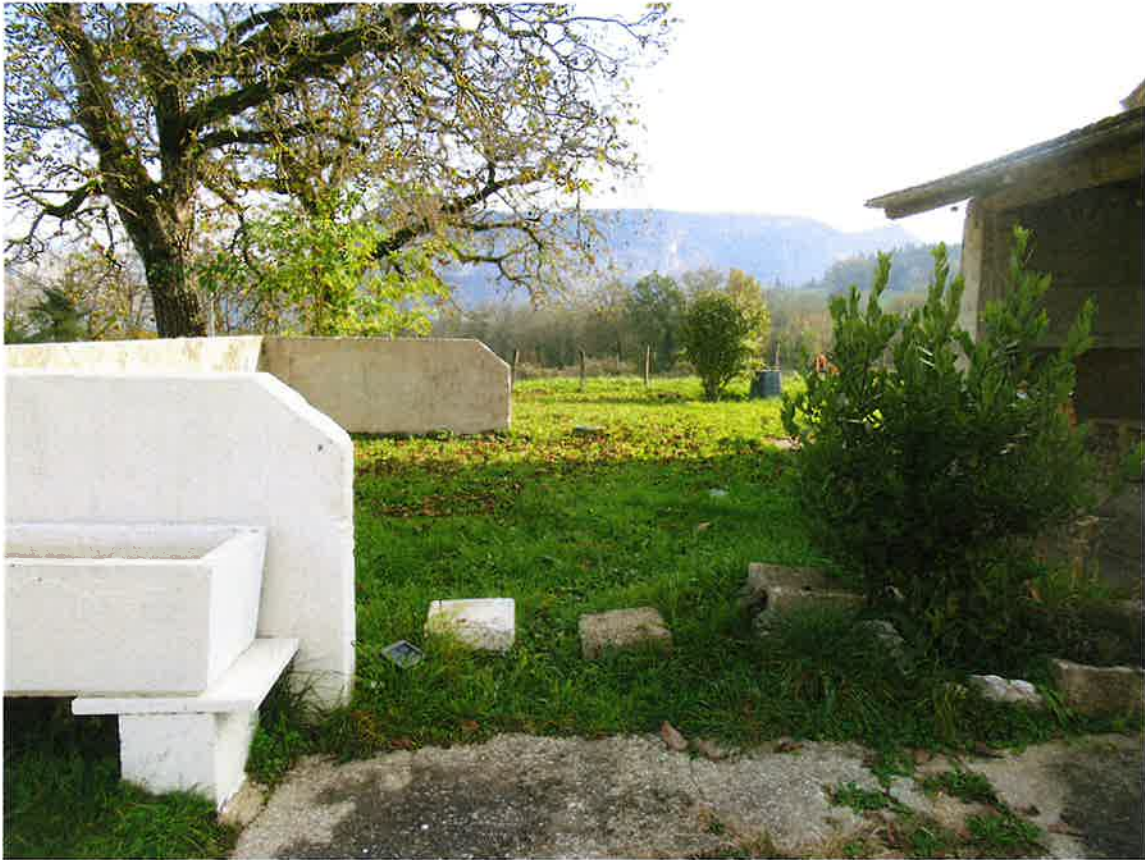
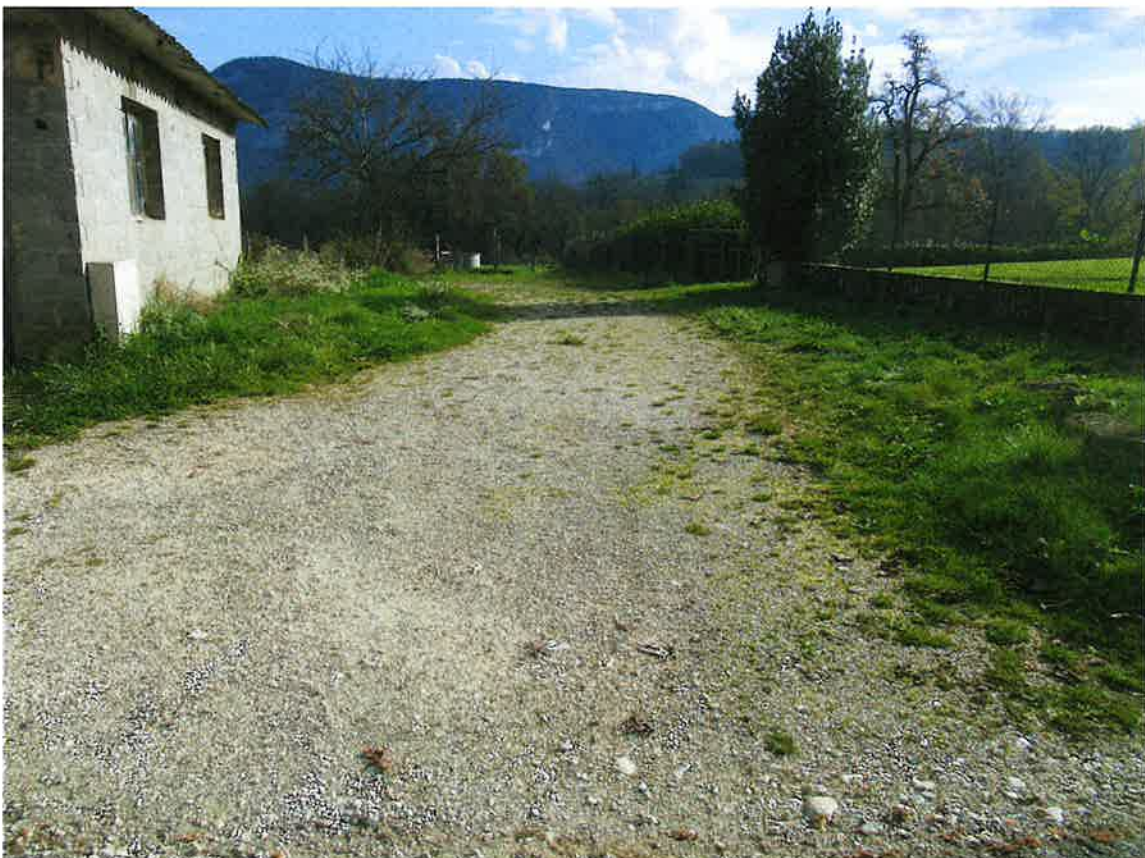
Elle de forme générale rectangulaire, est plate, est aménagée à usage d'accès et d'aire de stationnement ou est en nature de pré.

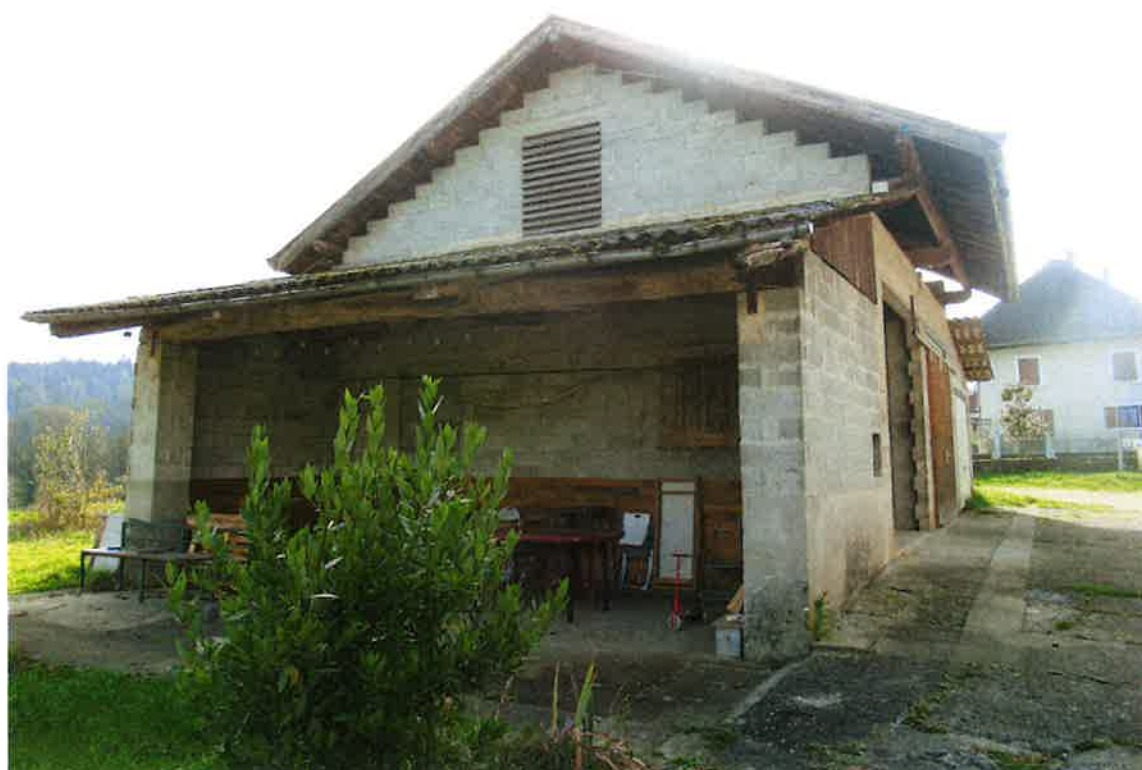
Photographie N° 8

Concernant ses extérieurs, le bâtiment est brut des matériaux de la construction.

La couverture des divers pans de toiture est en mauvais état général.

Les menuiseries extérieures en bois sont en mauvais état général.

Les chéneaux et les descentes des eaux sont anciens.

Au Nord-est est édifié un abri qui n'est pas fermé.

1°) L'appentis Nord-Est est brut des matériaux de la construction.

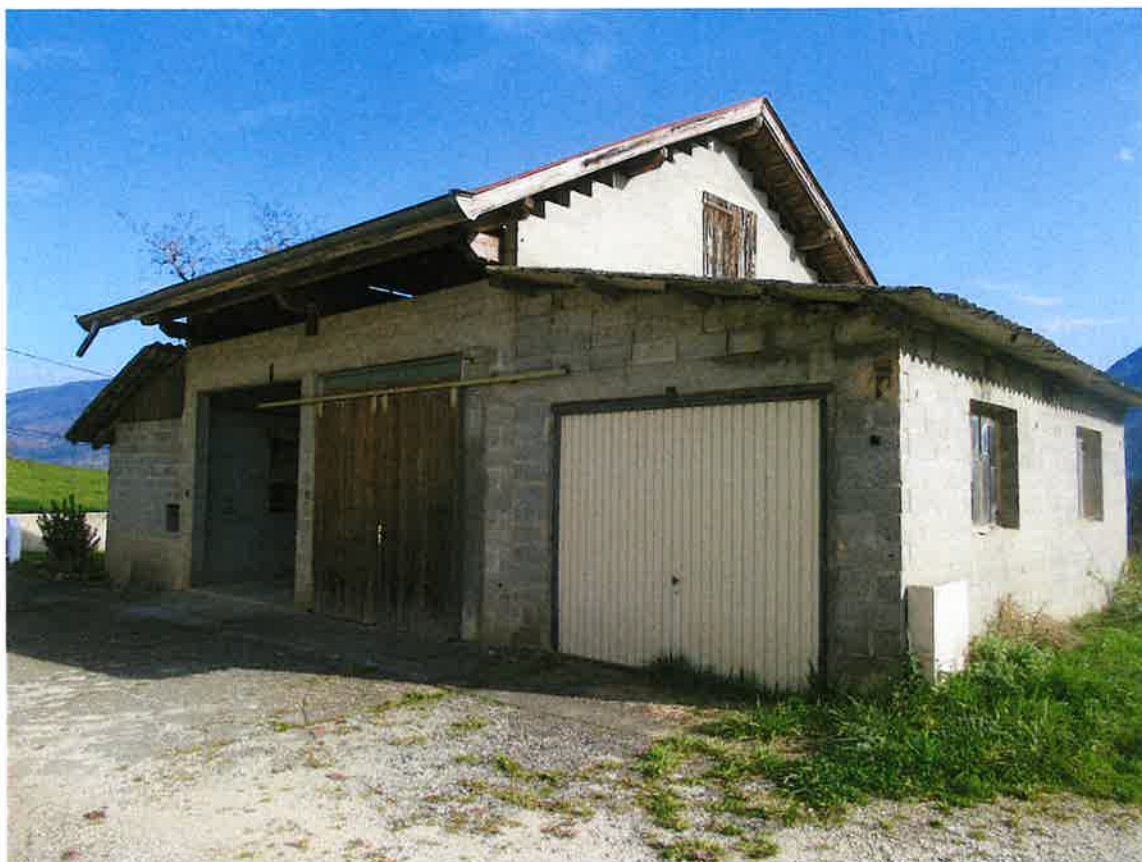
Photographie N° 9

Au Sud-ouest sont édifiés deux garages de plain-pied, clos et couverts.

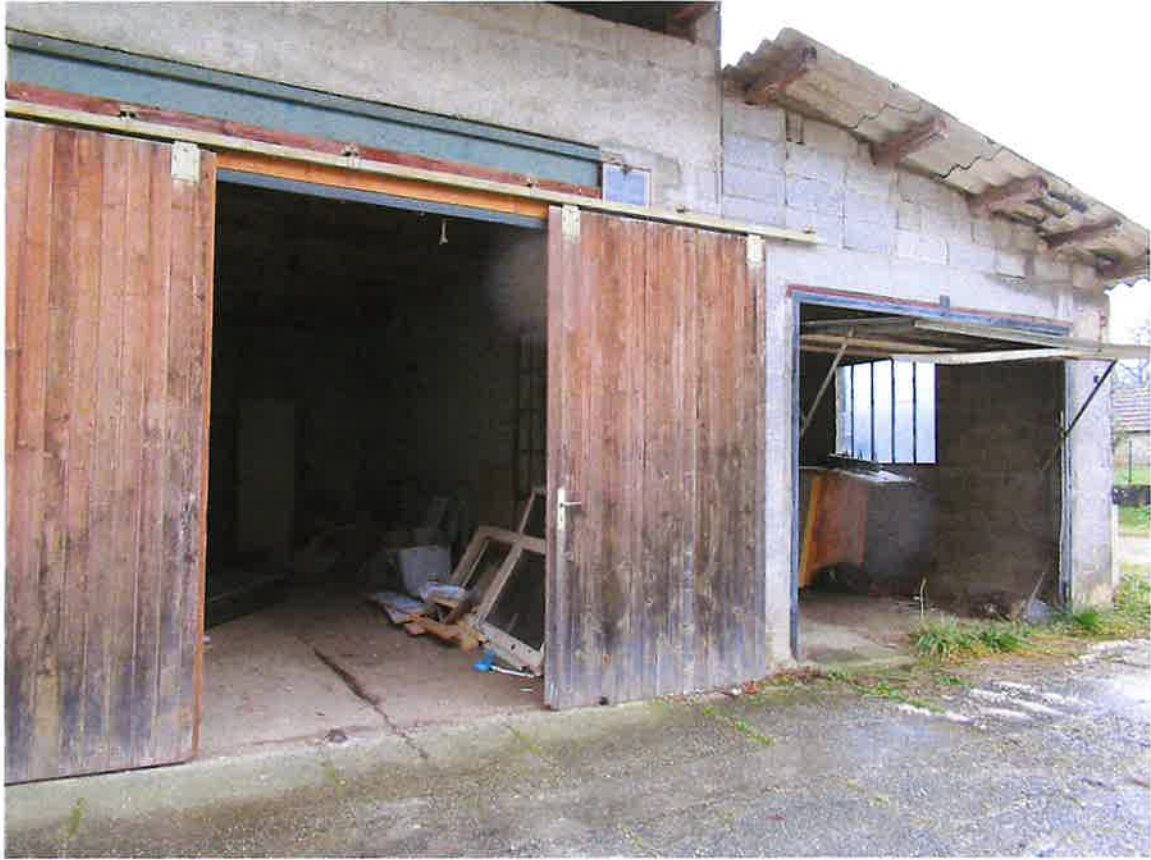
Photographie N° 1

On y accède au moyen d'une porte métallique basculante en façade Sud-ouest ou d'une porte en bois, battante, en façade Nord-est.

Il est éclairé au moyen de deux fenêtres.

3°) Le garage Sud-Est en rez-de-chaussée du corps de bâtiment principal est fermé au moyen de deux portes de bois sur rails.

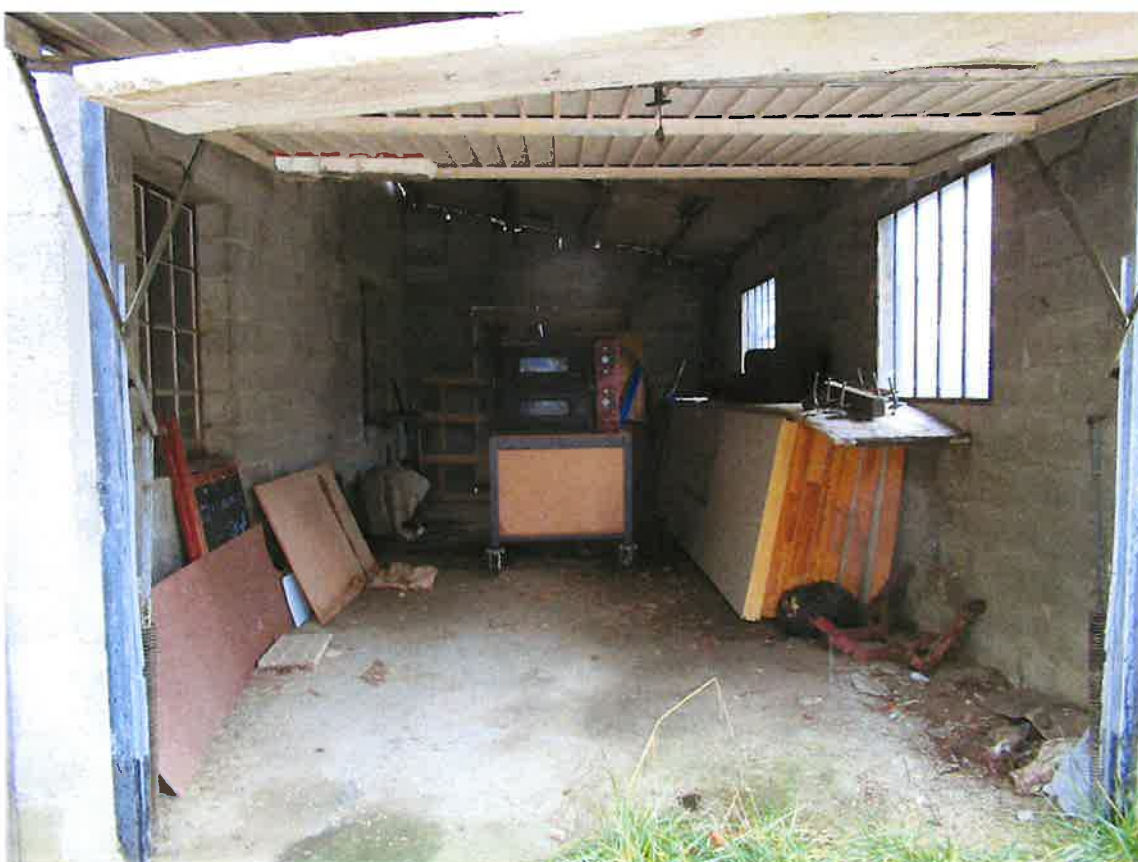
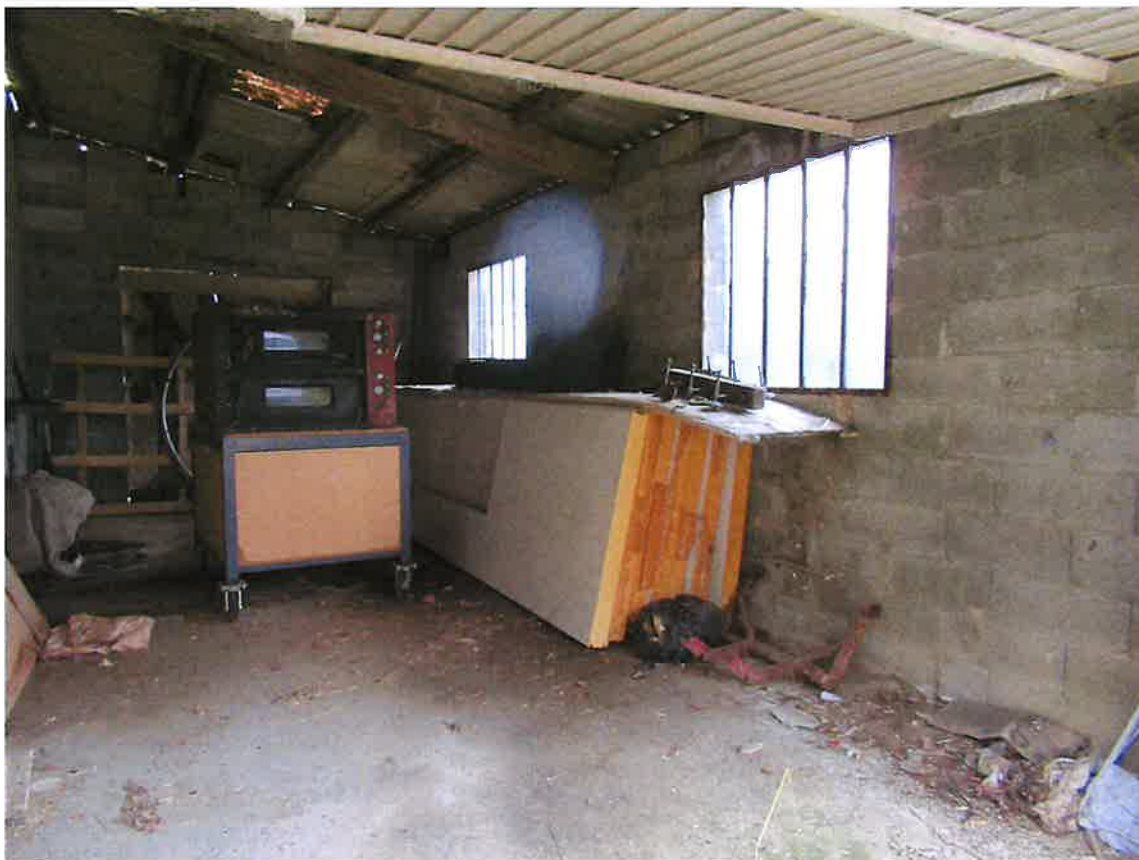
2°) Le garage Sud-ouest est brut des matériaux de la construction.

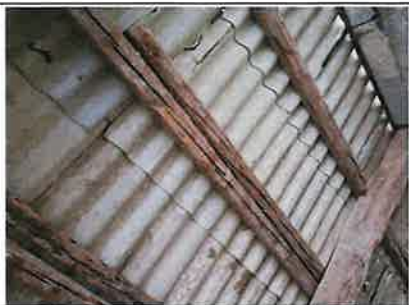
<p>Photo n° PhA001 Localisation : Toitures Ouvrage : Toitures Partie d'ouvrage : Plaques (fibres-ciment) Description : Plaques (fibres-ciment) Localisation sur croquis : M001</p>
---	---

Localisation	Identifiant + Description	Conclusion (justification)	Etat de conservation** et préconisations*	Photo
Toitures	Identifiant: M001 Description: Plaques (fibres-ciment) Liste selon annexe 13-9 du CSP: B	Présence d'amiante (Sur jugement de l'opérateur)	Matériau dégradé (étendue ponctuelle) Résultat AC1** Préconisation : Il est recommandé de réaliser une action corrective de premier niveau.
